## Új típusú „turbó” körforgalmak alkalmazásának okai és hazai tapasztalatai

### Hóz Erzsébet<sup>1</sup>

#### KIVONAT

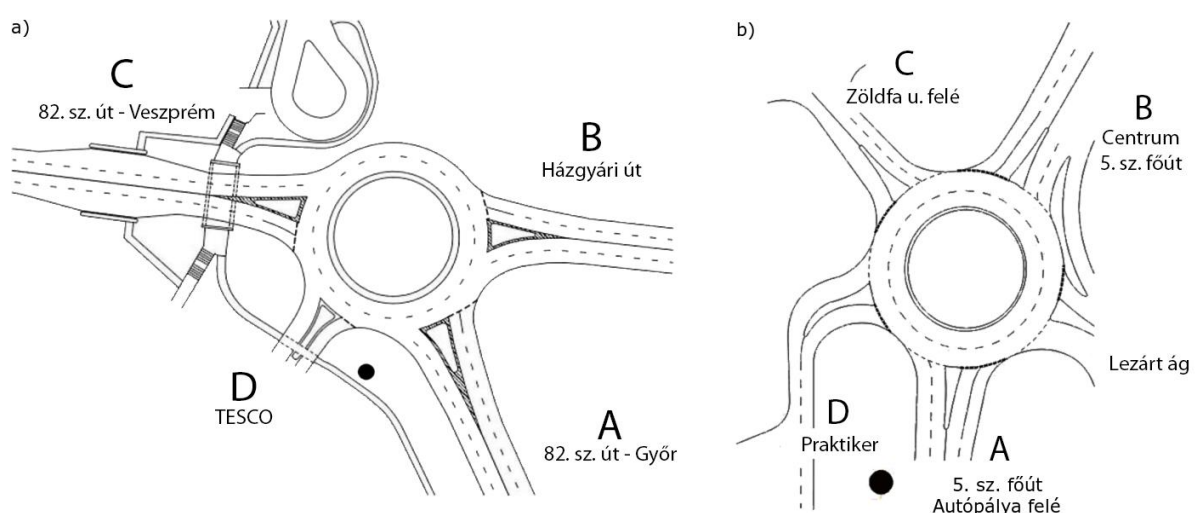
2. ábra: Veszprém 82. sz. főúti (a) és Kecskeméti 5. sz. főúti (b) kétsávos körforgalmak ágelosztása

1. Az egysávos körforgalmakhoz kapcsolódóan elterjedt tévhit, hogy az ágak száma és eloszlása lényegtelen. Ha a körpálya kerületén nem szimmetrikusan helyezkednek el az ágak, az aszimmetria miatt, kettő, vagy több ág – a többi ághoz képest – közel kerül egymáshoz. Ilyen esetben több csomóponti funkció (a körpályán történő haladás, becsatlakozás, sávváltás, kihaladás), viszonylag kis területre összpontosul. A járművezetőknek rövidebb idő áll rendelkezésére ezeknek a forgalmi műveleteknek a végrehajtására, ami magában hordozza a veszélyes szituációk kialakulásának kockázatát. Ezek az ismérvek az egysávos körforgalmakra is érvényesek, azzal a különbséggel, hogy nem nehezíti a helyzetet a sávváltási kényszer okozta többlet kockázat, ami a kétsávos körforgalmaknál megtalálható. Ez minden többsávos koncentrikus körforgalmunk esetén probléma volt, példaként a 2. ábra a Veszprémben épült 82. sz. főúti (Tesco), és Kecskeméten az 5. sz. főúti (Praktiker) körforgalmak kialakítását, ágeloszlását mutatja [2].

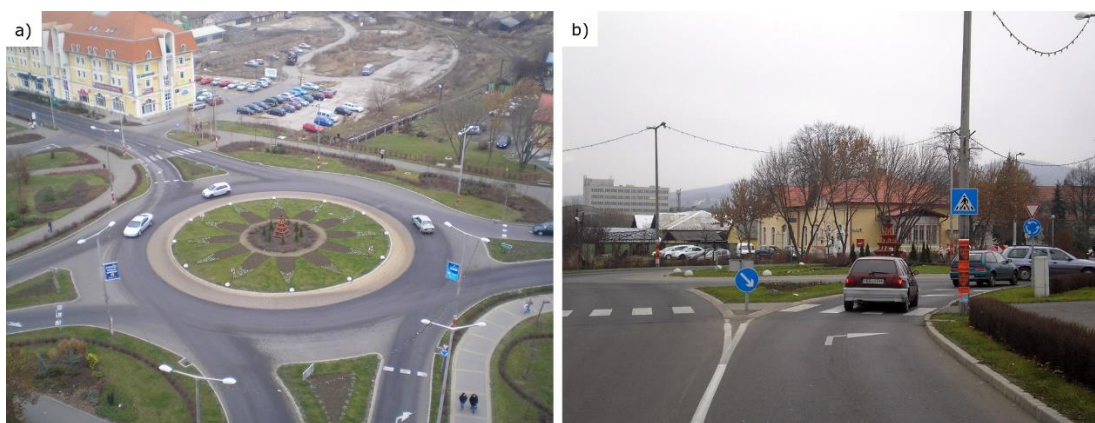
4. ábra: Ózd, Gyűjtői körforgalom (a) a jobbos nyilakkal (b)

3. Tovább nehezíti a helyzetet, hogy a belépő sávokon számos helyen ott maradnak a jobbos burkolati jelek – nyilak –, miközben szükség lenne a továbbhaladási irányok jelzésére, a belépés előtti helyes sáv-választás megadására. Ugyanilyen komoly probléma, hogy sem az útirányjelző táblákon, sem a besorolás rendjét jelző táblákon nem jelenik meg a közlekedő számára, hogy többsávos körforgalomba fog behaladni, ahol bizony konfliktusok várnak-várhatnak rá. Ez a „rugalmatlanság” a forgalomszabályozásban visszahatott a biztonságra és elbizonytalanította a közlekedőt. A 4. ábra egy ózdi körforgalom érintőleges belépését mutatja a jobbos burkolati nyilakkal.

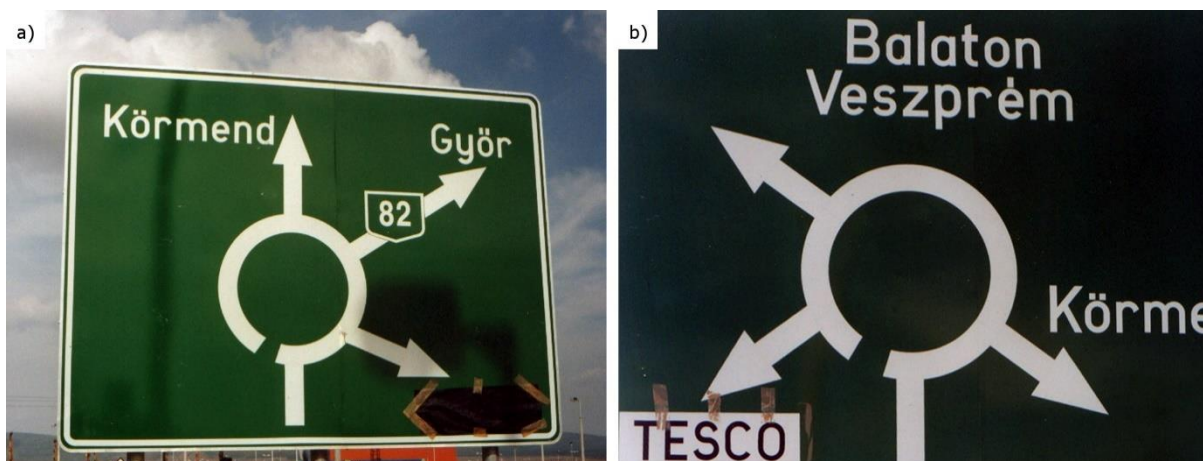
5. ábra: Veszprém, 82. sz. főúti körforgalom útirányjelző táblái. a: Balatoni behajtó ág, b: Győr felőli 82. sz. főúti ág

Az 5. ábra pedig a 2. ábrán bemutatott Veszprémi 82. sz. főúti körforgalom ún. Balatoni behajtó ágán (Veszprém felőli a 82. sz. főúti ág – a rajzon a „C” jelzésű ág) és a Győr felőli 82. sz. főúti (a rajzon „A” jelzésű) ágán a „zöld” útirányjelző táblákat mutatja. Ezek a táblák semmiféle tájékoztatást nem adtak arra vonatkozóan, hogy többsávos körforgalomba halad be a közlekedő. A lehetséges kihajtások irányhelyesek, de hogy hány sávosak, az rejtély marad.

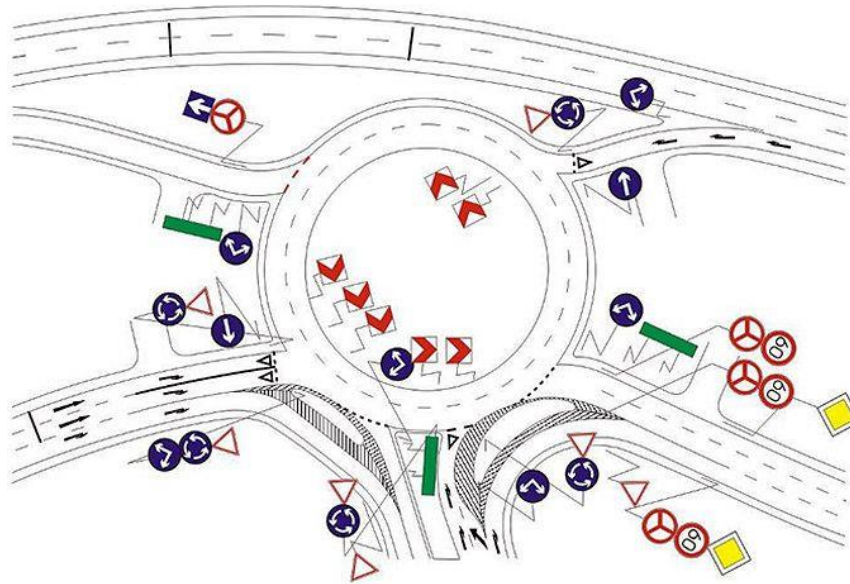
6. ábra: Többsávos ún Cora-körforgalom a 11. sz. főúton, Budakalász közelében

A Budakalász melletti, ún. „Cora” körforgalom is erre példa, hogy a 11. sz. főút 20 ezer jármű feletti napi forgalma került kitérítésre a bevásárlóközpont miatt. Ez a csomópont egyébként is gyönyörű példája a kivételeknek, nincs két hasonló ág, lekerekítési sugár, nincs két azonosan kezelt irány. Erről külön vizsgálati anyag készült 2001-2002-ben, de sajnos nem került publikálásra [1].

Ezt a körforgalmat, mint kedvezőtlen és nem javasolt kialakítást kellett volna minden fórumon bemutatni. A kialakítás azt is mutatja, hogy miként értelmezhető a csomóponti ágak tengelyének kérdése, hogy a belépő és kilépő sávok teljesen elválhatnak egymástól, sőt ennek mintájára kezdtek terjedni az egyirányú ágak. Itt a 11. sz. főút későbbi különszintű átvezetése miatt kerültek „széthúzásra” a belépő és kilépő sávok. **Sajnos ez a körforgalom egyfajta „mementóvá” vált a szakmában, mert ütemezetten több átépítésen-átalakításon is átesett.** Először a 11. sz. főút került „átemelésre”, majd az M0 autópályát bekötésre 4. ágként. A folyamatosan bekövetkező többnyire anyagi káros balesetek miatt pedig a kétsávos belépés és kilépés egysávosná vált, jelentősen lecsökkentve ezzel a csomóponti kapacitást. Az átalakítások sorrendje sem volt szerencsés, de a legszomorúbb, hogy **a geometriai hibákat mindig következetesen meghagyták, a hibákat megőrizték.** Az M0 autópályát bekötésekor a csomópontot át kellett volna tervezni, a kapacitást és a biztonsági szintet valahogy harmóniába hozni egymással. Ennek a csomópontnak a története egy önálló cikket megérő kálvária, amelynek során lehetőséget kapunk annak bemutatására, hogy miként nem lehet forgalomtechnikai „trükkökkel” helyettesíteni a gondos és legalább 20 évre előretekintő tervezést. A 176/2011. (VIII. 31) Korm. rendelet megjelenése talán garantálja, hogy ilyen kialakítások tervezésére ne kerüljön többé sor, hiszen a hibákból tanulni kell, nem pedig ragaszkodni hozzájuk.

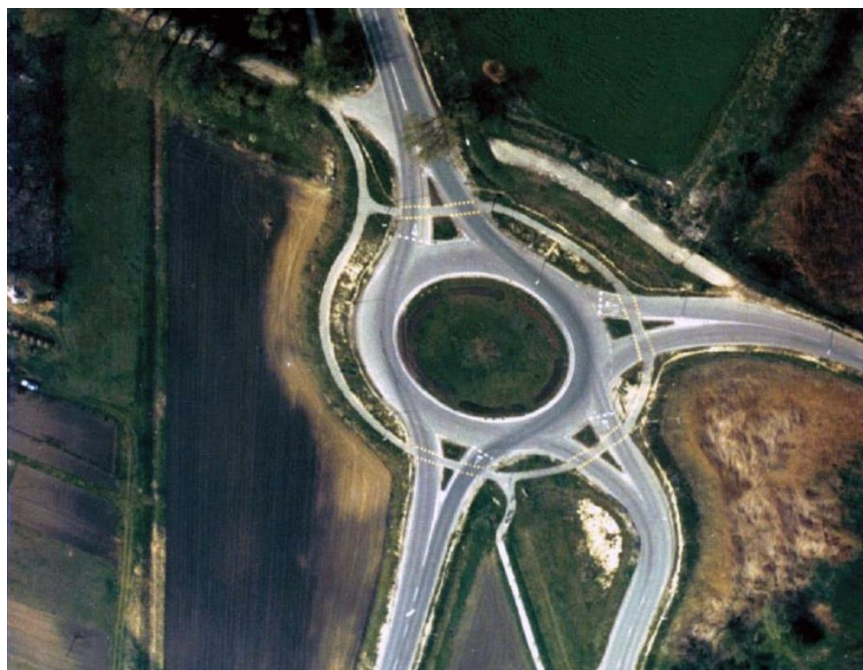
7. ábra: Szentes közelében lévő körforgalom polipszerű ággal, az ág „rátörése” csatlakozás előtt

A csomóponti ág tengelyének értelmezése nagyon rugalmas és sokszínű, ahogy a 11. sz. főúti „Cora” körforgalom példája is mutatja. Ennél nagyobb probléma, hogy az ágak csatlakozására vonatkozó javaslatot gyakorlatilag figyelmen kívül hagyták a tervezők és engedélyező hatóságok. A „kizárt” megoldások ugyanis **általánossá váltak**, éppen a csomópont meglévő, rendelkezésre álló helyének „kötöttsége” miatt. A „kizárt” az érintőleges bevezetés, ahogy azt az ózdi (4. ábra) és a Szentés közelében lévő (7. ábra) körforgalom példái is mutatják.

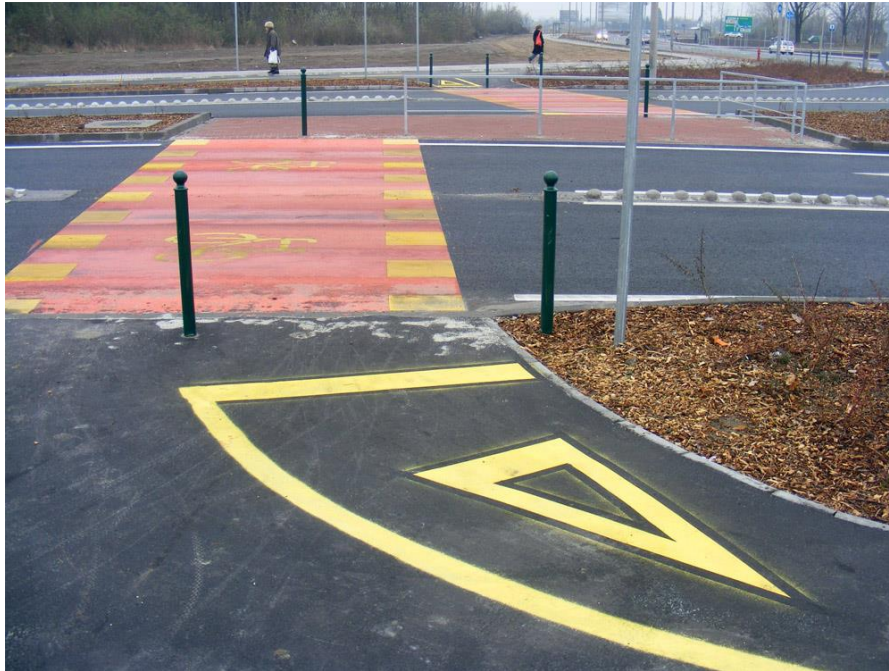
8. ábra: Kerékpárosok alárendelt helyzetben, „piros burkolaton” átvezetve turbó körforgalomban, Kecskeméten

A szolgáltatási színvonalhoz hasonlóan **csak a körforgalmak esetén** kerül vizsgálatra a gyalogosok kapacitást csökkentő hatása. Egyéb esetekben, egyéb csomóponti formáknál ez említésre sem kerül. Eközben az alacsony jármű-sebességek miatt a körforgalom biztonságos a gyalogosok számára is. A kerékpárosok átvezetésének „kérdését” pedig évtizedek óta úgy oldjuk meg, hogy soha, semmilyen esetben nincs elsőbbségük, mindig kihelyezésre kerül részükre az „Elsőbbségadás kötelező” jelzőtábla. Az első holland típusú turbó körforgalomnál Kecskeméten egy érdekes és jól működő megoldás született. A kerékpáros ugyan elveszíti az elsőbbségét – nem gurulhat be gondtalanul a gépjárművek elé –, de piros színű aszfalton került átvezetésre, hogy minden időszakban jól látható legyen a gépjárművezető számára: itt keresztirányú forgalom van. A gyalogos sem rendelkezik elsőbbséggel (nincs kijelölt gyalogátkelőhely), hiszen áthaladása ugyanezen a „piros felületen” lehetséges.

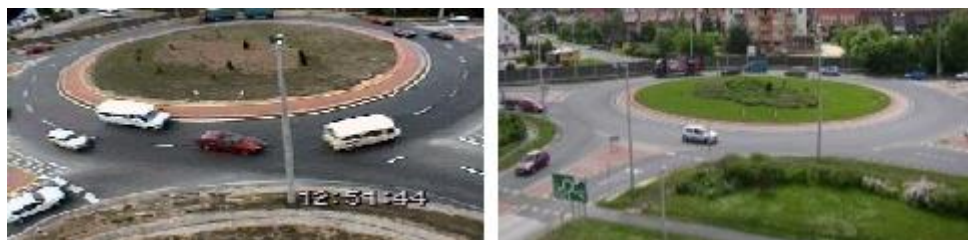
9. ábra: A körforgalom fényképe 2001-ben (a) és 2006-ban (b)

Ebben a csomópontban először 2001-ben végeztünk 2,5 napon keresztül forgalmi vizsgálatot, amikor is 2,5 nap alatt 3 anyagi káros balesetet rögzítettünk. A csomópont helyszínrajzát már a 2. ábrán bemutattuk, a 9. ábra mutatja 2001-ben (bal oldali kép) és 2006-ban a kialakítást. A különbség „csak annyi”, hogy 2006-ra lekoptak a körpályán a burkolati jelek és egysávosnak tűnik a körforgalom [2,4].

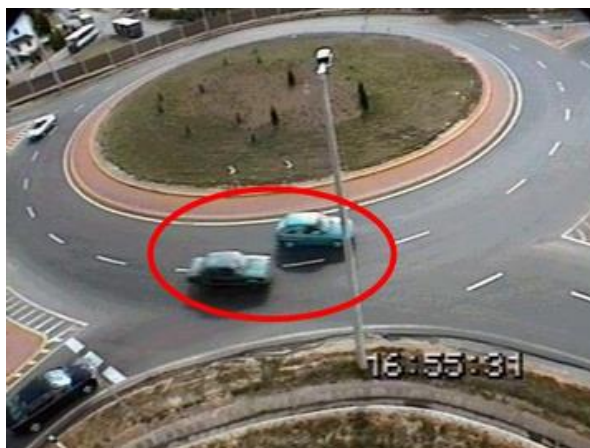
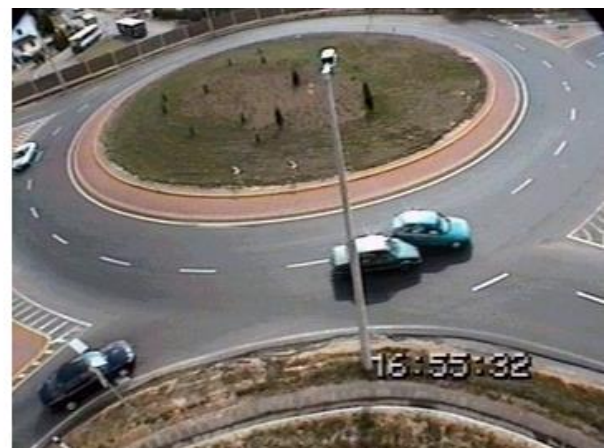
12. ábra: A belső sávból kihajtó személygépkocsiba ütközik a külső sávban továbbhaladó gépkocsi

2001-ben július 25-27. között, 2,5 nap alatt összesen 21 órányi videofelvételt készítettünk és 3 anyagi kárral járó balesetet is rögzítettünk, amelyek közül egy a Győr felé haladó 82. sz. főútinál, kettő a „Balatoni” kihajtónál történt (12. ábra).

A 13. ábrán látható, hogy a csomópont legveszélyesebbnek tekinthető területe, a balatoni kihajtó ág (C-ág) torkolata. Tipikus konfliktushelyzet, hogy a belső sávból, az említett irányba kihaladni szándékozó jármű, nem vesz tudomást a külső sávban továbbhaladni szándékozó másik járműről, vagy későn észleli azt és hirtelen sávváltással elé hajt. Hasonló, bár nem ilyen nagyszámú konfliktus-szituációval találkoztunk a 82. sz. főúti másik ágnál (Győr A-ág), illetve a csomópont északi ágán (B-ág, Házgyári út) található kihajtó ágak belső sávjánál is.

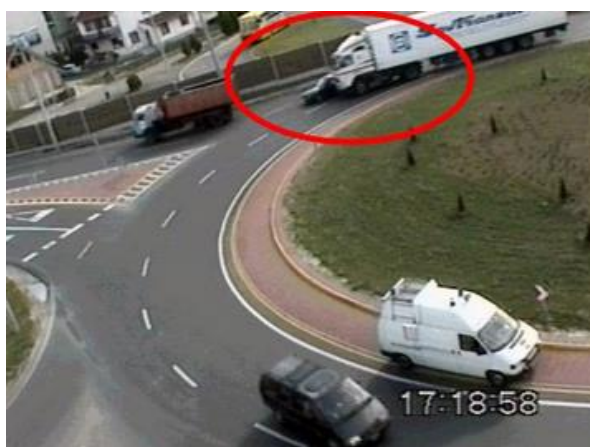
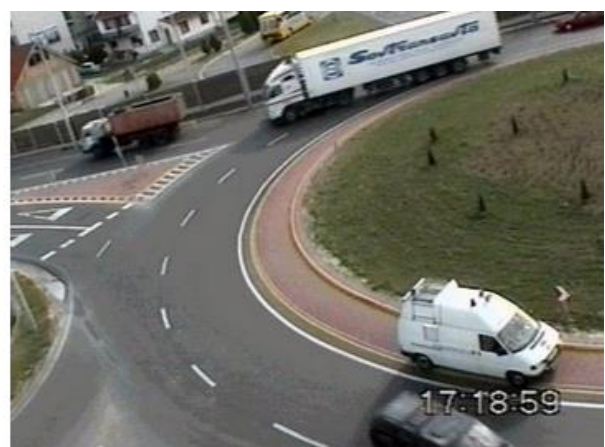
13. ábra: A külső sávban haladó személygépkocsit félretolja a körforgalomból kihajtani szándékozó kamion

Másik gyakori probléma, hogy a csomópontba behaladó nagyméretű járművek (többnyire nyergesvontatók, illetve kamionok) járóvonalukat, a szomszédos sáv rovására alakítják, vagyis jelentősen „átlógnak” a másik sávba. Több ilyen konfliktus-szituációt figyeltünk meg, amikor a szomszédos sávban közlekedő gépjármű erős fékezésre kényszerült, mert egy nagyméretű jármű leszorította, lezárta számára a továbbhaladás útját [2,4].

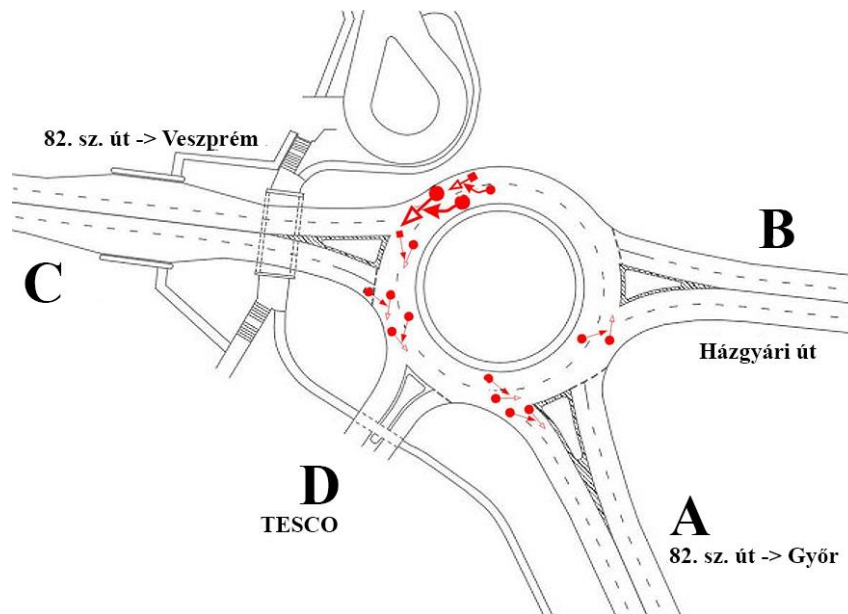
15. ábra: Veszprém (82. út 0+574 kmsz. – 83102. út 6+643 kmsz. – Tesco parkoló) körforgalmú csomópontjának 2005. január – október közötti anyagi káros balesetei

Az átalakítást megelőző időben évente **átlagosan 30 anyagi kárral járó balesetet** regisztráltak a rendőrök a csomópontban. Miután új KRESZ-szabály nem született sem a körforgalom útkereszteződésre válására, sem a pontos és megtanítható szabályok („körforgalmi rend”) megalkotására nem került sor, a közútkezelők saját eszköz-rendszerükkel: visszaépítéssel, forgalomtechnikai szabályozással igyekeztek megoldani a problémát.

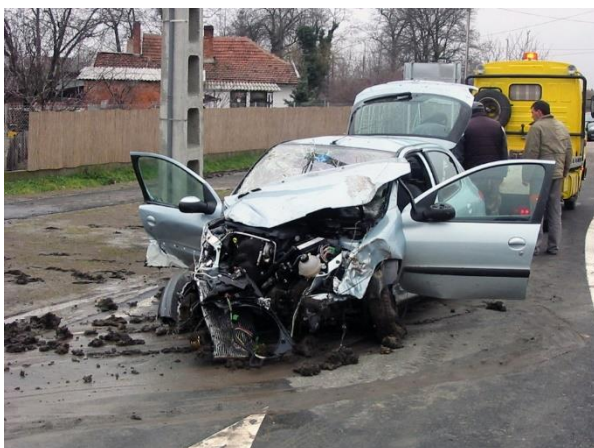
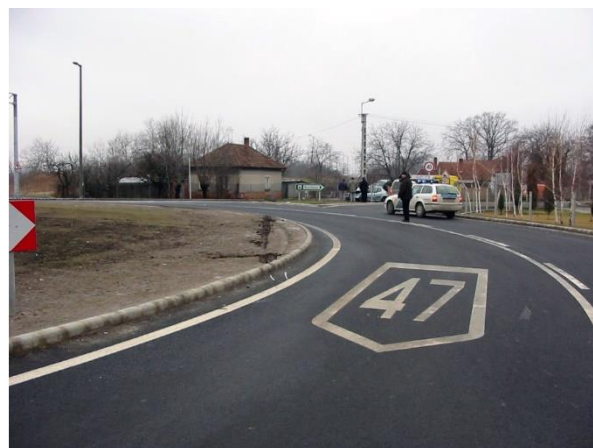
19. ábra: Az algyői körforgalom 2005. októberi személysérüléssel balesete képekben

Az Algyői körforgalomban alig van konfliktusba kerülő áramlat, igen ritka a konfliktushelyzet, ezért is kedvezőbbek a baleseti adatai: 2005-2010 első negyedéve időszakában 1 súlyos sérüléssel, 2 könnyű sérüléssel és 20 anyagi káros baleset történt. A 2005 októberében történt súlyos sérüléssel baleset felvételeit mutatják a 19. ábra képei.

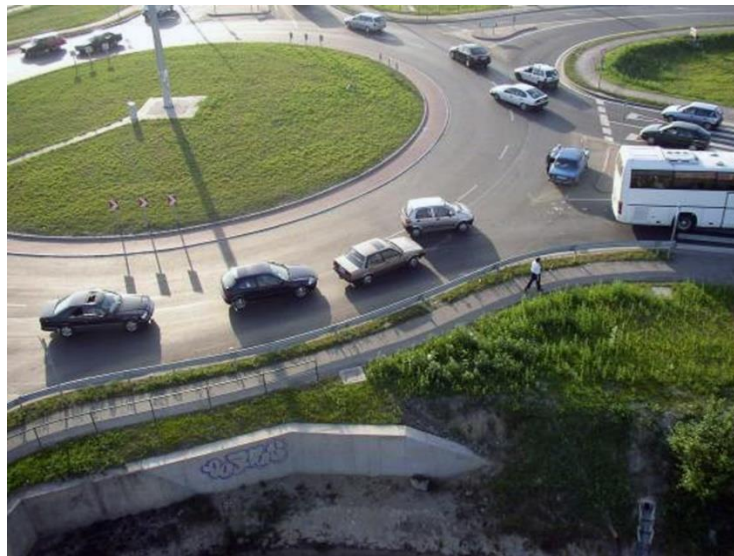
22. ábra: Anyagi káros baleset következtében megállt jármű és egy „majdnem” baleset az egysávos kilépésnél

A csomópontban egy 2006 június 21-én reggel fél 7 körül történt tipikus anyagi káros baleset következményeit (kék személyautó ütközést követően megállt a körpályán), sőt egy a balesethez hasonló konfliktus-szituációt mutat a 22. ábra (a belső sávból „kivág” egy személygépjármű, a külső sávban haladó fékezett).

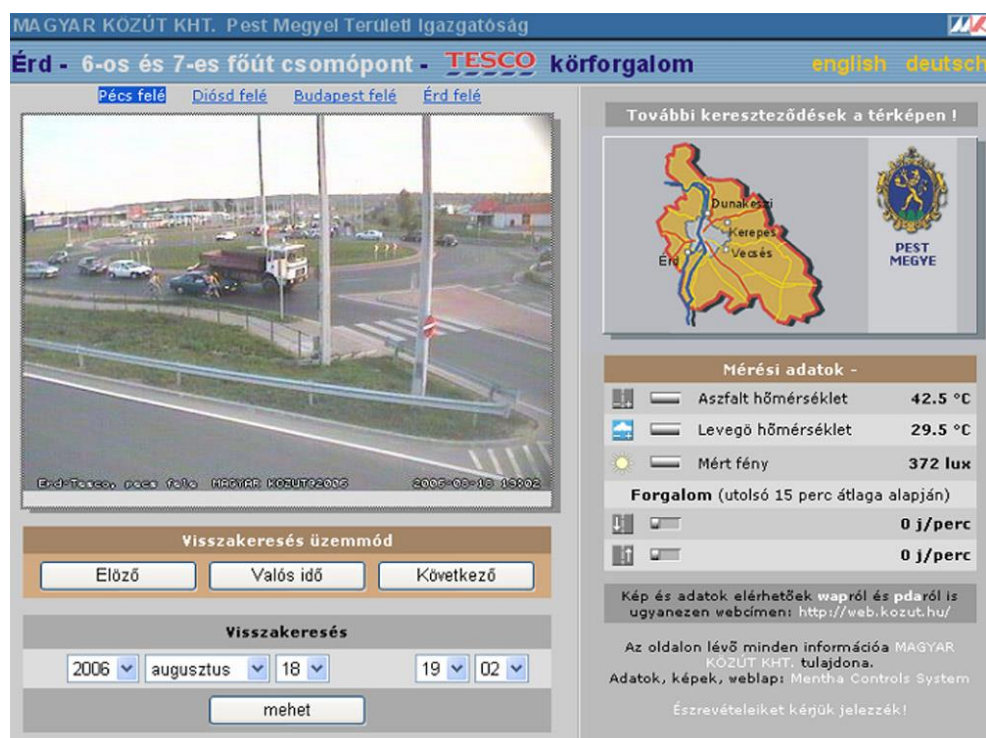
23. ábra: A baleset bekövetkezése a 7. sz. főúti Budapest felé tartó kilépésnél. Szerencsére a körpályán haladó kerékpárosok nem voltak részei a balesetnek

Az Érdi Rendőrkapitányság rendelkezésünkre bocsátotta a 2006 augusztusában rendőri intézkedést igénylő anyagi káros balesetek listáját. Egy hónap alatt 13 anyagi káros baleset történt. Állandó webkamerák is kihelyezésre kerültek, amelyek 30 másodpercenként rögzítették a pillanatnyi forgalmi helyzetet áganként, így utólag is rekonstruálhatók az események. A 2006 augusztus 18-án történt baleset eseményeit mutatja a 23. ábra felvétele. (Sajnos az elmúlt években már nem sikerült a webkamerák felvételeit elérni, pedig nagyon hasznos lenne a közlekedésbiztonsági elemző munkánkhoz.)([5].

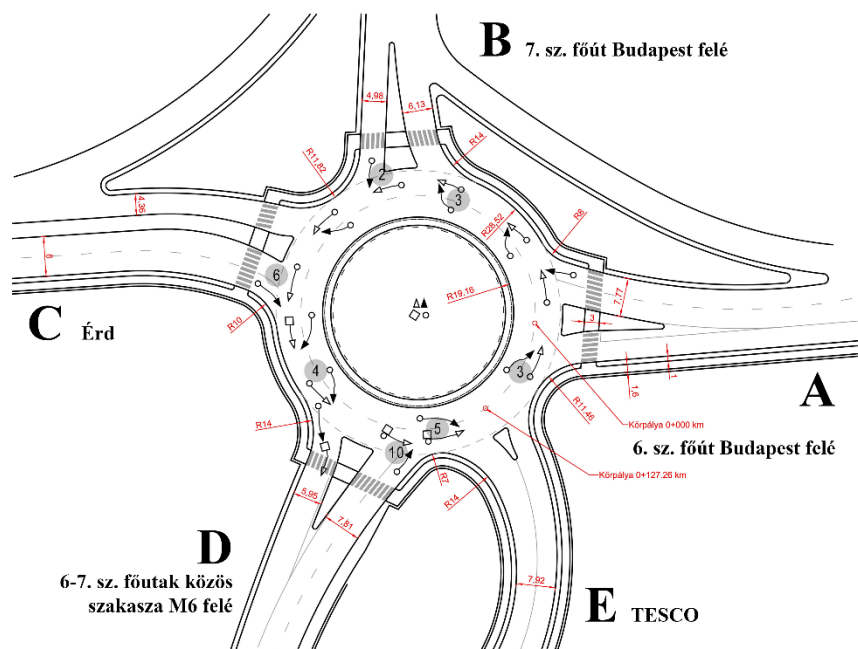
24. ábra: Érd, 6-7. sz. főutak körforgalmának anyagi káros balesetei

A 24. ábra a 2008 januártól 2010 májusáig történt (17 hónap) anyagi káros baleseteit mutatja, összesen 38 darabot! Az ábrán feltüntettük a geometriai paramétereket is, melyek hozzájárulnak a balesetek kialakulásához. A jelkulcs a 29. ábráéval azonos.

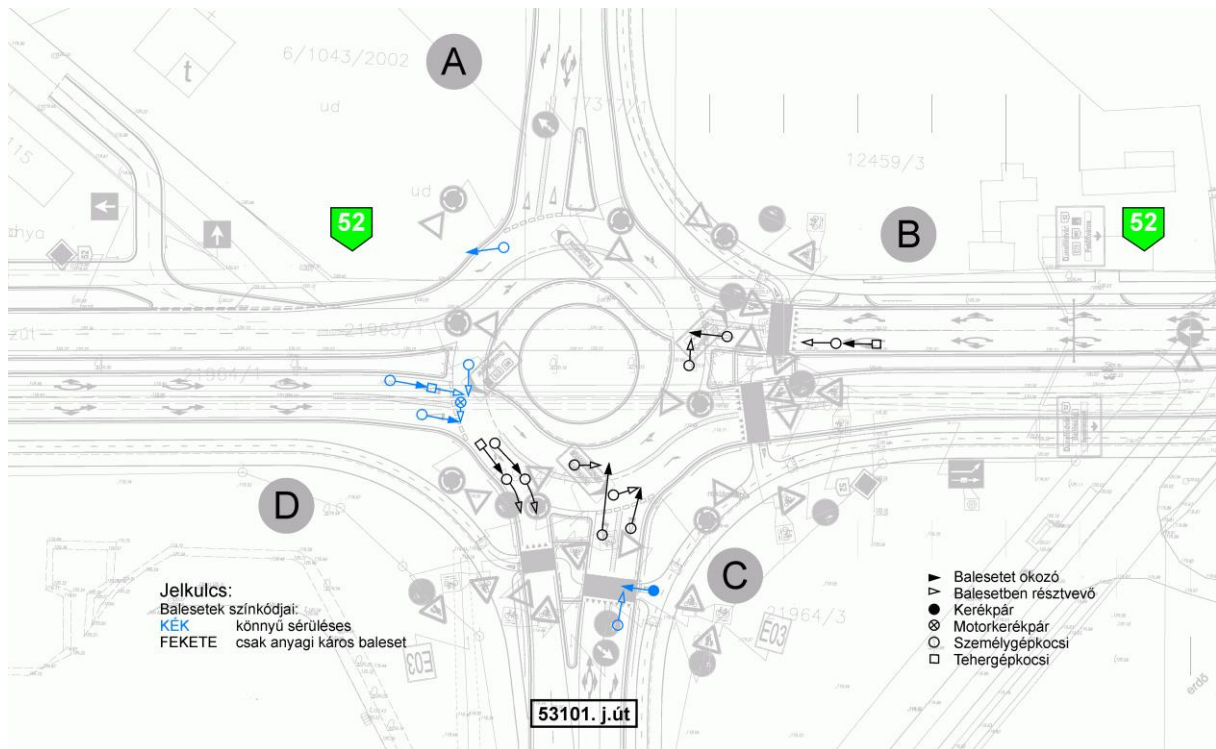
29. ábra: 2008 november óta bekövetkezett balesetek a turbó körforgalomban (4 év)

A csomópontban történt személysérüléssel és anyagi káros baleseteket a 29. ábrán szemléltetjük. A balesetek pontos helyét a Magyar Közút Bács-Kiskun megyei Igazgatóságának kollégája Szabó Sándor kutatta ki és adta meg.

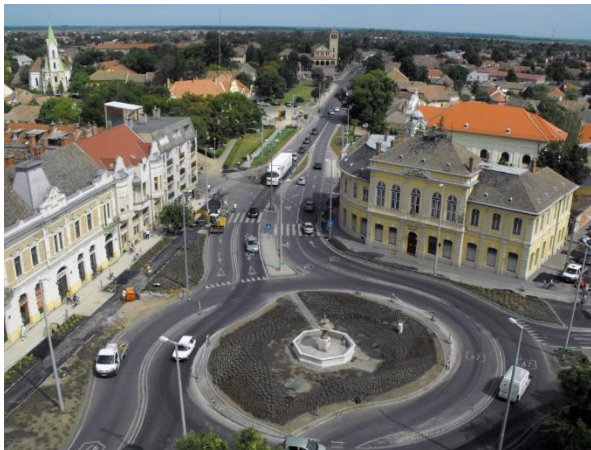
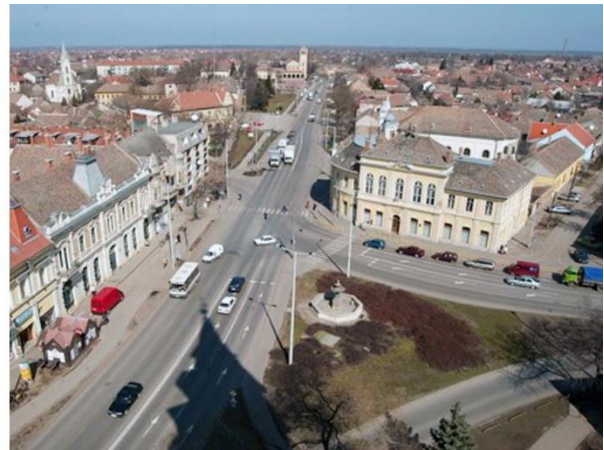
30. ábra: Hódmezővásárhelyen, a Kálvin téren épült 3 ágú turbó körforgalom előtte (a) – utána (b) hátrahúzott, „eltolt” kijelölt gyalogos-átkelőhelyekkel (Fotó: Rigó Mihály)

Mivel egy körforgalomban a gyalogos átkelőhelyet az elsőbbségadás helyét jelző vonaltól távolabb (> 5 m) kell elhelyezni, fontos, hogy a gyalogosokat a megfelelő átkelés irányába tereljék akkor is, ha nincs gyalogút. Látható a 26. és 29. ábrán a gyalogos és kerékpáros átvezetés „eltolása”, ami azt szolgálja, hogy a konfliktusba kerülő gépjárműforgalommal szembe haladjanak a védtelemek, hogy kölcsönösen lássák egymást. Fontos, hogy a jelzések útbaigazítsák a gyalogosokat, (kerékpárosokat) és figyelmeztetesként szolgáljanak a járművezetők számára, jelezvén, hogy hol lehet gyalogosokra számítani. A gyalog-átkelőhelyekre vonatkozó jelzéseket kell alkalmazni minden ág be- és kijáratán és minden önálló jobbos sávon is. A jelzéseket össze kell hangolni az összekötő ágakon és az elválasztó szigeteken és legyenek olyan jelzések, amelyek általában merőlegesek a járműforgalom irányára. Különösen akkor, ha felfestett, kijelölt gyalogátkelőhelyet alkalmazunk, ahogy Hódmezővásárhelyen is. A Kálvin tér régi és jelenlegi kialakítását mutatja az 30. ábra két fotója. Belvárosi területen a kijelölt gyalogátkelőhely talán jobban szolgálja a gyalogosok biztonságát, de ekkor is fontos az „eltolás”, az egymásra figyelem a gépjárművek és a védtelen közlekedők között. Lakott terület határán és azon kívül, azonban a Kecskeméti „kipróbált” megoldást célszerű alkalmazni. Felfestett, kijelölt gyalogátkelőhelyeket nem szabad alkalmazni ott, ahol a körforgalomban haladó gépjárművek összegzett gyakoriságának 85%-a (v85) meghaladja az 50 km/órát.
