Szabálytalan¹ gyalogosmozgások vizsgálata budapesti jelzőlámpás gyalogosátkelőhelyeken

Kristók András, Hóz Erzsébet, Igazvölgyi Zsuzsanna

Kulcsszavak: gyalogos, jelzőlámpás szabályozás, szabálytalan átkelés, forgalombiztonság

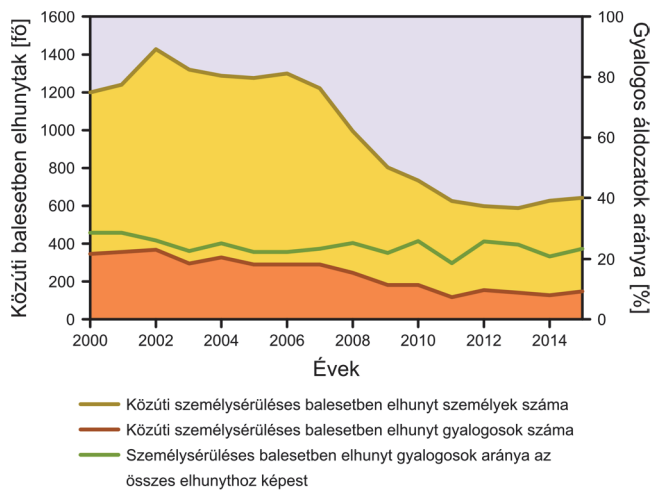
3. Ábra. Személysérülései balesetben meghaltak és gyalogként meghaltak száma, aránya 2001–2015 között

A személyi sérüléses közúti **baleseti adatok** azt mutatják, hogy a gyalogosbalesetek⁷ aránya az összes balesethez képest jelentős. A 3. ábrán az látható, hogyan

alakul a személysérüléssel balesetben meghaltak számához viszonyítva az elhunyt gyalogosok száma. Az áldozatok negyede gyalogos, bár a gyalogosbalesetek 92%-a lakott területen történik, a gyalogos áldozatok 40%-a lakott területen kívül vesztí életét.

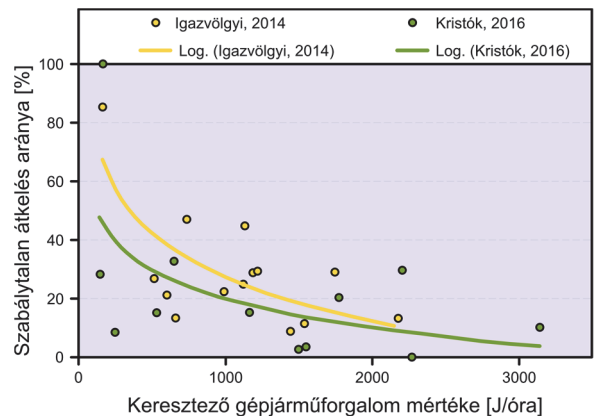
7. Ábra. Szabálytalan átkelések aránya az óránkénti járműforgalom függvényében

A 7. ábra a 15 periódus alatt elhaladt járműforgalomhoz viszonyítva mutatja be a szabálytalan átkelések

arányát. A kiugró adatokat szintén kivéve a gyalogosok a 40 jármű/perc (2400 J/ó) forgalom alatt keresztezik nagyobb arányban szabálytalanul az átkelőket. A lineáris összefüggés csupán közelítés.

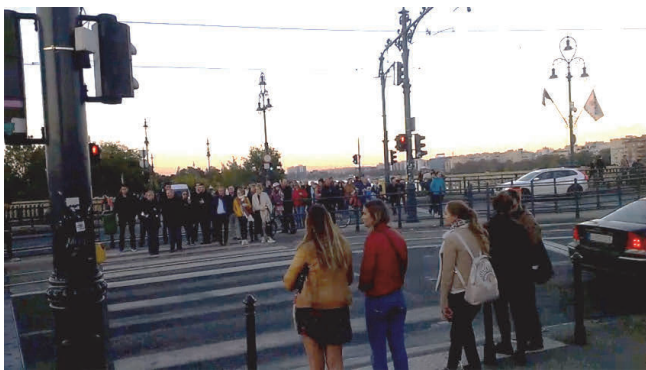
11. Ábra. Margit híd – Margitsziget bejáró előtt a középszigeten kialakuló tömeg gyalogos-zöldfázis kimaradása esetén

A kétrészes gyalogos-átkelőhely nagyon nagy gyalogosforgalmat bonyolít. A várakozásra alkalmas középsziget gyakran nem tudja megfelelően kiszolgálni a gyalogosokat, így a villamosperonok irányába állnak sorba az átkelni szándékozók. Több esetben látható volt gyalogos vagy gyalogosok elindulása az egyik villamosperonhoz, majd visszaindulásuk a másik peronhoz, amiből arra lehet következtetni, hogy nem tudják, melyik villamos merre megy. A villamos haladási irányát az átkelőhely végén még nem tudják eldönteni. A középszigetet ezek a plusz, átkelés nélküli gyalogosmozgások csak még job-

ban terhelik. A déli oldali átkelő részénél volt eset, amikor bejelentkezési időben két periódusban is elmaradt a zöldfázis, mert a gyalogosok nem veszik észre a nyomógombot, valamint, ha észre is veszik, azt hiszik, azt megnyomta már más előttük, és nem nyomják meg. A nyomógomb bejelentkezést megerősítő visszajelzése ugyanis alig látható. Az ekkor kialakult tömeget mutatja be az alábbi 11. ábra. A középsziget szélessége körülbelül 2,50 m, az eltolt kialakítás esetén a minimális előírás 3,00 m, így nem felel meg az előírásnak. Ahogy a 12. ábra mutatja, a gyalogosok számának sem felel meg időszakosan. Az eltolt kialakítást magába foglaló labirintkorlátokat a tömegközlekedési eszközökhöz tartozó peronok miatt nem teljes mértékben alakították ki.
