# Kerékpáros létesítmények meglétének, kiépítésének, típusának és elhelyezkedésének hatása a kerékpáros balesetekre két alföldi megyében

Hóz Erzsébet<sup>1</sup>, Kucsara Tibor<sup>2</sup>, Szabó Sándor<sup>3</sup>

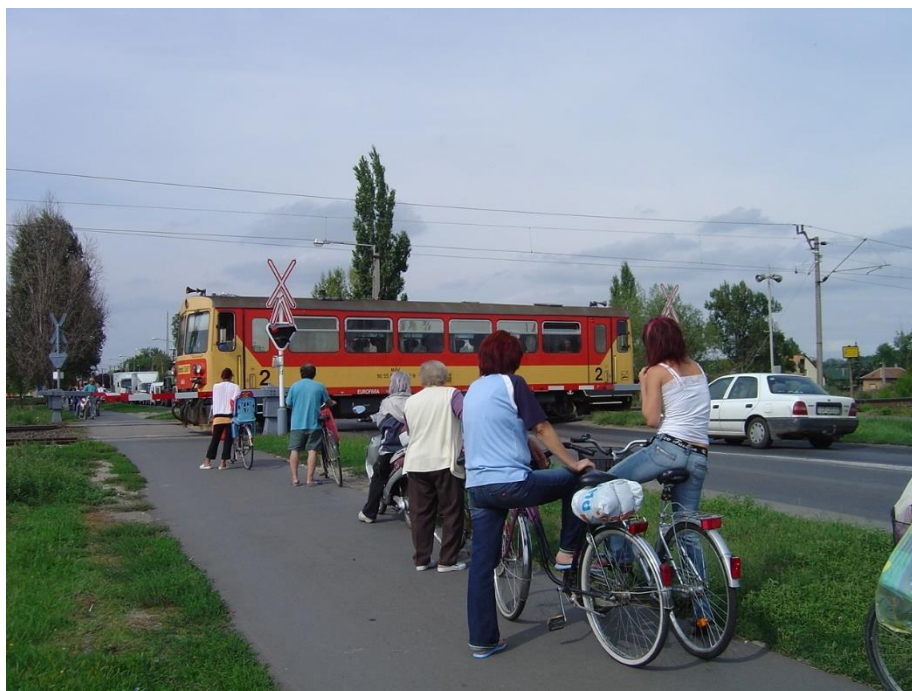
4. ábra: Békés megyei a kerékpárforgalom nagyságát is jellemző „életkép” vasúti átjárónál

Vasúti átjáróban csupán 2 baleset történt a vizsgált időszakban Békés megyében (4. ábra). A későbbi részletes vizsgálataink az állat illetve gyalogos által okozott és a vasúti átjáróban történt baleseteket nem tartalmazzák, így például 2010-ben Békés megyében 147 csomóponti balesetet tartalmaz a vizsgálat a 3. táblázatban szereplő 150 helyett. A folyópályás balesetknél is hasonlóan jártunk el.

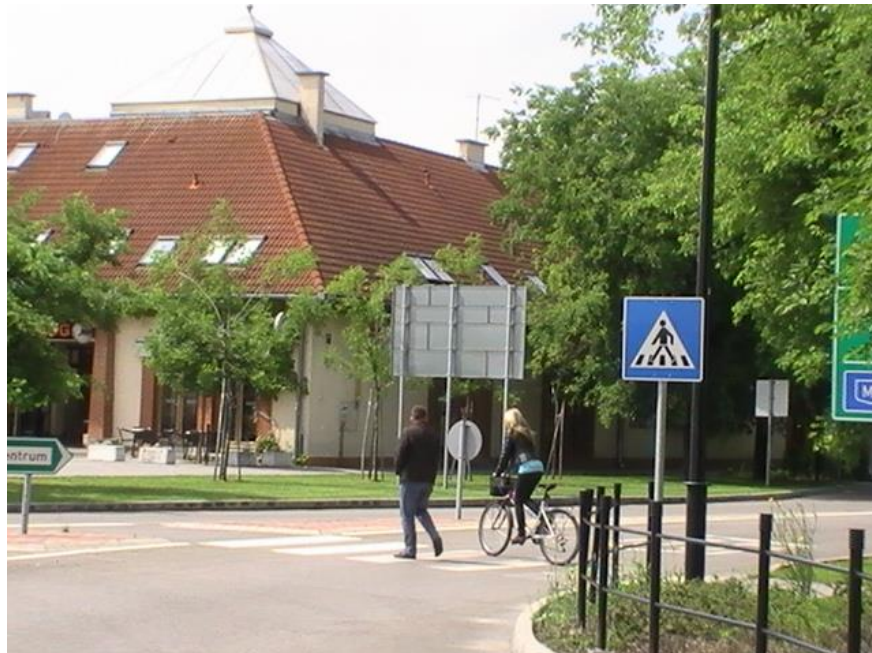
8. ábra: Körforgalom gyalogátkelőhelyén együttesen áthaladó gyalogos és kerékpáros

átvezetések a kerékpárosok elsőbbségi helyzetben biztonságosan át tudjanak haladni. A 8. *ábra* mutatja a hazai általános gyakorlatot, a 9. *ábra* ennek „legalizálását” Ausztriában a „Kerékpáros átkelőhely” táblával és átvezetéssel. Megfontolásra javasoljuk, hogy amikor elsőbbsége van a kerékpárosnak, akkor az átvezetés jelölése, burkolati jele térjen el attól, amikor nincs elsőbbsége. Ausztriában fehér az elsőbbséggel rendelkező átvezetés burkolati jelének színe –hasonlóan a gyalogátkelőhelyhez-, a kerékpársáv pedig piros burkolatot kapott.

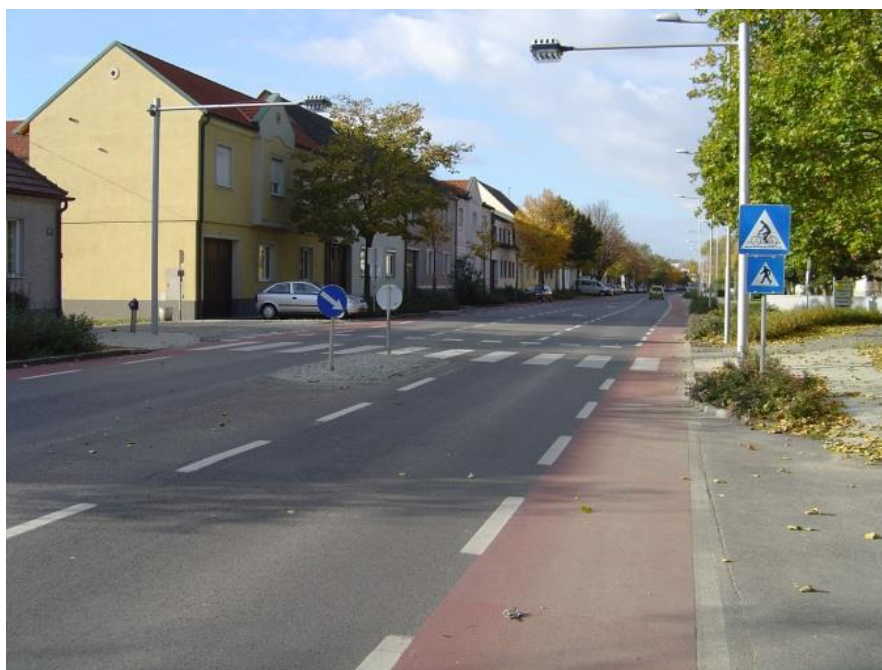
9. ábra: Kerékpáros átvezetés Ausztriában, ahol a kerékpárosnak elsőbbsége van

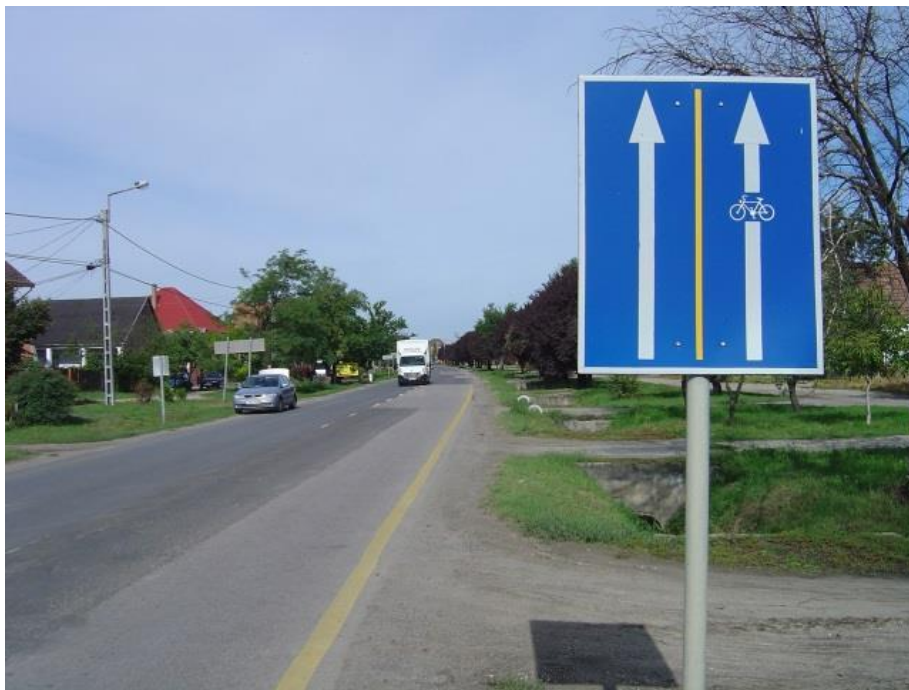
10. ábra: Szennyezett felületű kerékpársáv kijelölve, kitáblázva

Az eredmények arra is felhívják a figyelmet, hogy bizonyos létesítménytípusok (pl. kerékpársáv) alkalmazását gyakoribbá kellene tenni. Békés megyében egyetlen kerékpársávon történt balesetet találtunk, igaz csupán 5,1 kilométer a kerékpársávok hossza. Az alábbi 10. ábra Pest megyében készült (Alsónémedi) és látható, hogy homokos, szennyezett a kerékpársáv felülete. Az üzemeltetési problémák megoldása segíthetné ennek a létesítmény-típusnak a hazai elterjesztését lakott területen belül.

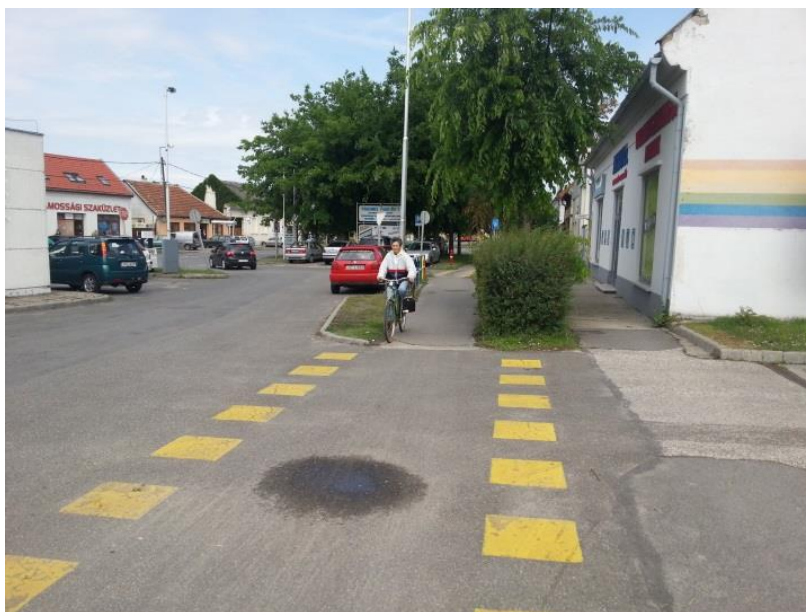
11. ábra: Egyoldali kétirányú kerékpárút átvezetése Baján

Bács-Kiskun megyében csak közös gyalog-kerékpárutak és önálló kerékpárutak vannak, Békés megyében kerékpárutak, gyalog- és kerékpárutak, és kerékpársávok is találhatók. Igazolható az elválasztott egyoldali kétirányú gyalog- és kerékpárutak, önálló kerékpárutak veszélyessége, ahol az alárendelt irányból érkező gépjárművezetők ütik el a kerékpárosokat, akik a „védetség” illúziójában érkeznek a keresztező úthoz (lásd 11. ábra).

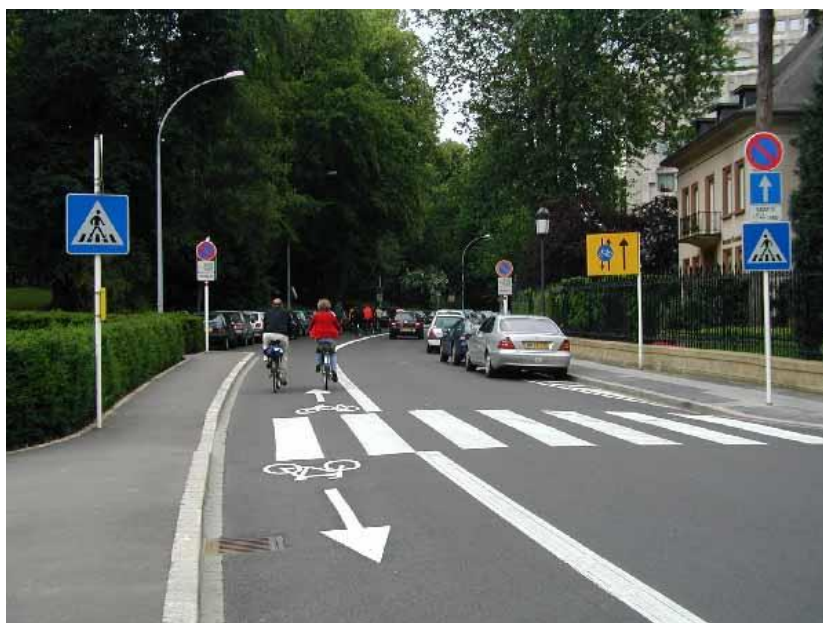
12. ábra: Egyoldali kétirányú kerékpársáv Ausztriában – fontosak az irányok

Kisebb forgalmú, egyirányú utcákban nagyon ötletes az 12. ábrán látható egyoldali kétirányú kerékpársáv, ahol a gépjárművekhez „közeli” oldalon azokkal azonos irányba halad a kerékpáros!

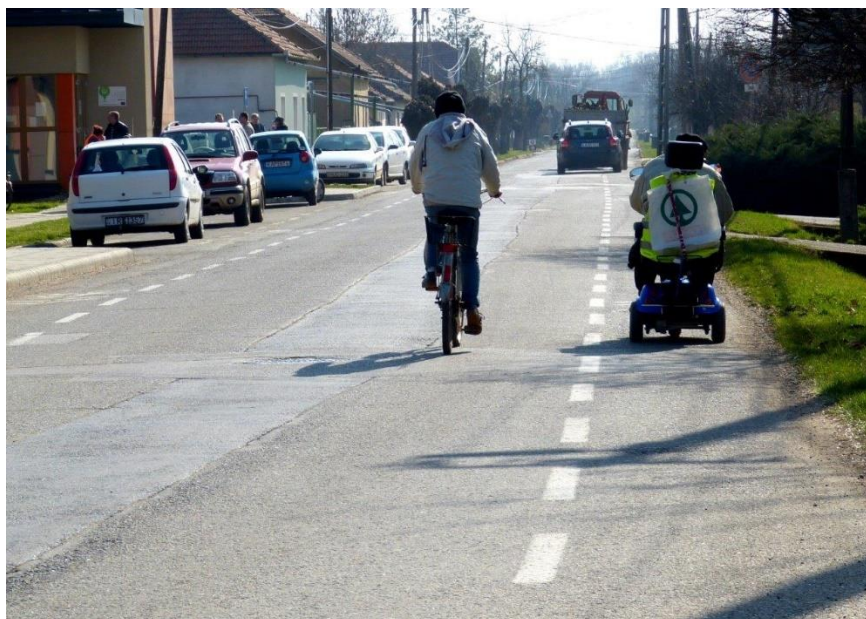
13. ábra: Nyitott kerékpársáv használata Békés városában

Minden újszerű, kezdetben szokatlan létesítmény használatát tanítani kell a közlekedőknek. Az 13. ábra a nyitott kerékpársávra mutat példát.
