A közlekedési felületek és a légköri csapadék

Gáspár László¹

¹ KTI Közlekedéstudományi Intézet Nonprofit Kft.

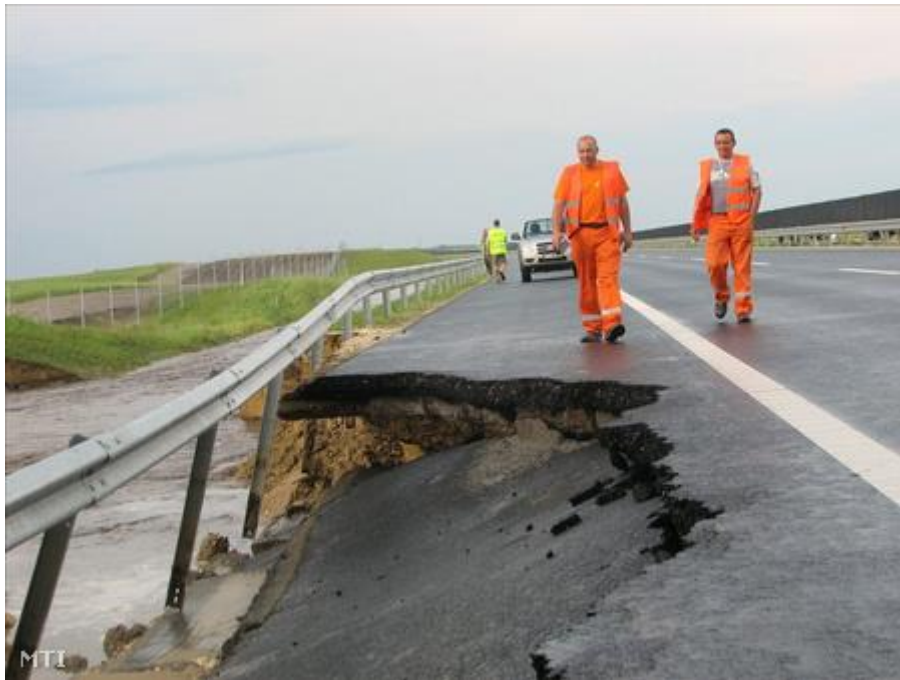
A szélsőséges csapadékmennyiség utakat romboló hatására az 1. fénykép példát szemléltet. 2010. május 19-én az M1-es autópálya bal pályájának burkolata Győr előtt, mintegy 10 m²-es felületen beszakadt. A jelenség okát abban találták meg, hogy a napokon keresztül tartó eső az autópálya alatti híd háttöltését kimosta, annak úszólemeze leszakadt, így a pályaszerkezet alá-támasztását veszítette. Következésképpen, az ideiglenes javítás idejére, 50 órára az autópálya forgalmát teljesen lezárták, majd – a végleges helyreállítás időigényének megfelelően – a burkolat beszakadásának környezetében, 120 napon keresztül minden járműtípusra 60 km/ó-s sebességkorlátozást rendeltek el. Ennek a burkolatromlásnak a káros következményeként, utólagos számítások 1,5 milliárd Ft körüli, nemzetgazdasági szintű veszteséget mutattak ki [Timár, 2011].

1. ábra: Autópálya burkolatának beszakadása özönvízszerű esőzés hatására [forrás: internet]

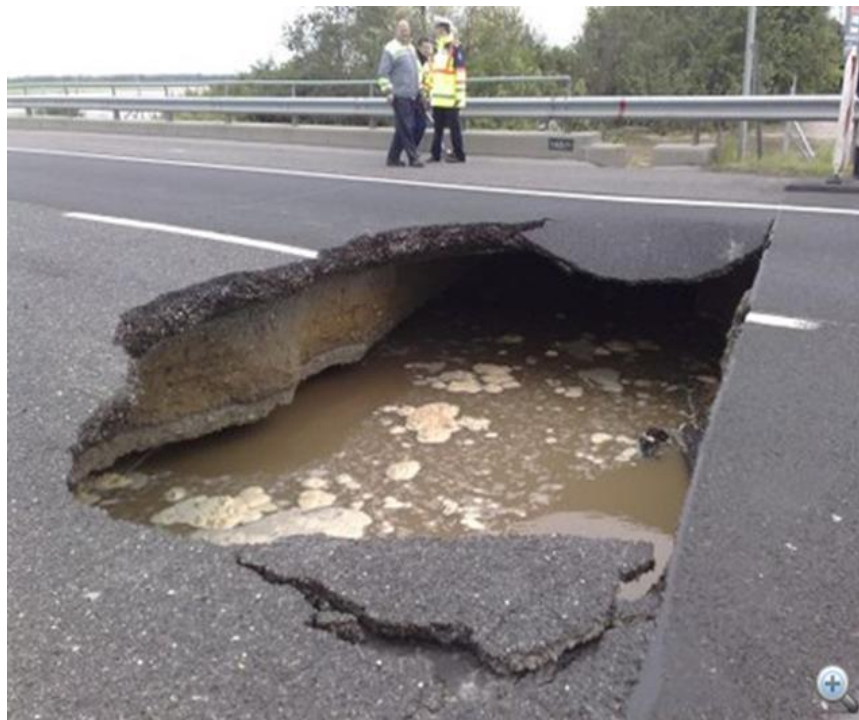
A másik példa egy frissen átadott autópályára vonatkozik, ahol a leállósáv mintegy 2 m²-nyi része beszakadt, a rézsú anyagának egy részét is magával rántva (2. ábra). Az okokat feltáró vizsgálat – a heves esőzésen kívül – a gyenge építési minőség szerepére is rámutatott.

2. ábra: Beszakadt burkolt padka [forrás: internet]
