A Népsziget ismeretlen, háromnyílású, vasbeton közúti hídja – Hídtörténeti nyomozás 2024-től Clark Ádámig

KIVONAT

2. HELYSZÍNI HÍDVIZSGÁLAT EREDMÉNYEI

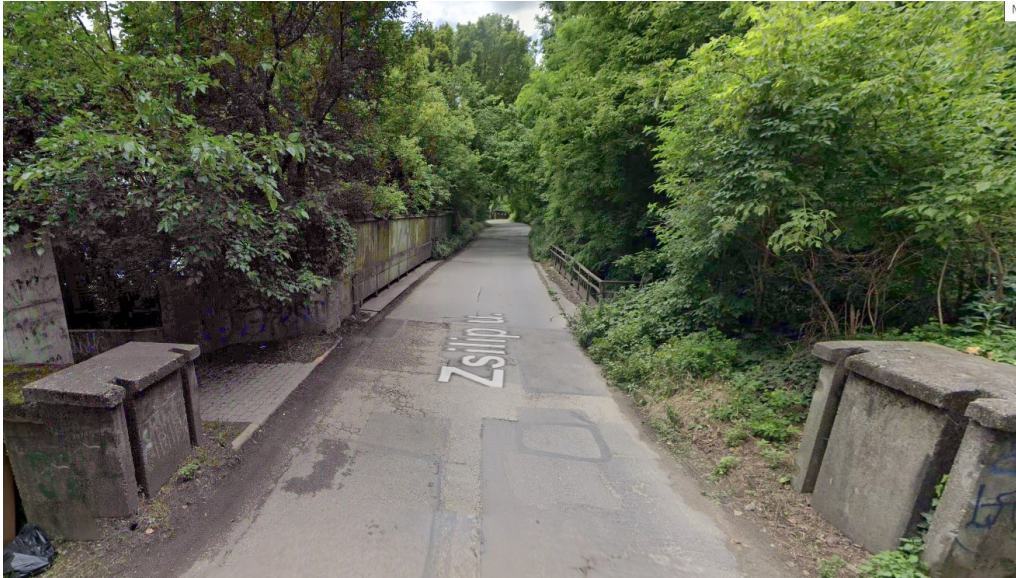
1. ábra: Az ismeretlen Zsilip utcai közúti híd a Google utcakép nézetében [2].

Ez bizony kétségkívül egy híd. Legalábbis fentről nézve. Talán a nyílását már betömték? Mi lehet ez? Az utcaképen látható hídkorlát és vasbeton korlátbábok az 1940-es évek stílusjeleit mutatja, vagy esetleg egy-két évtizeddel korábbi építési időt. Szokatlan. Ezt bizony valóban személyesen kell megnézni...

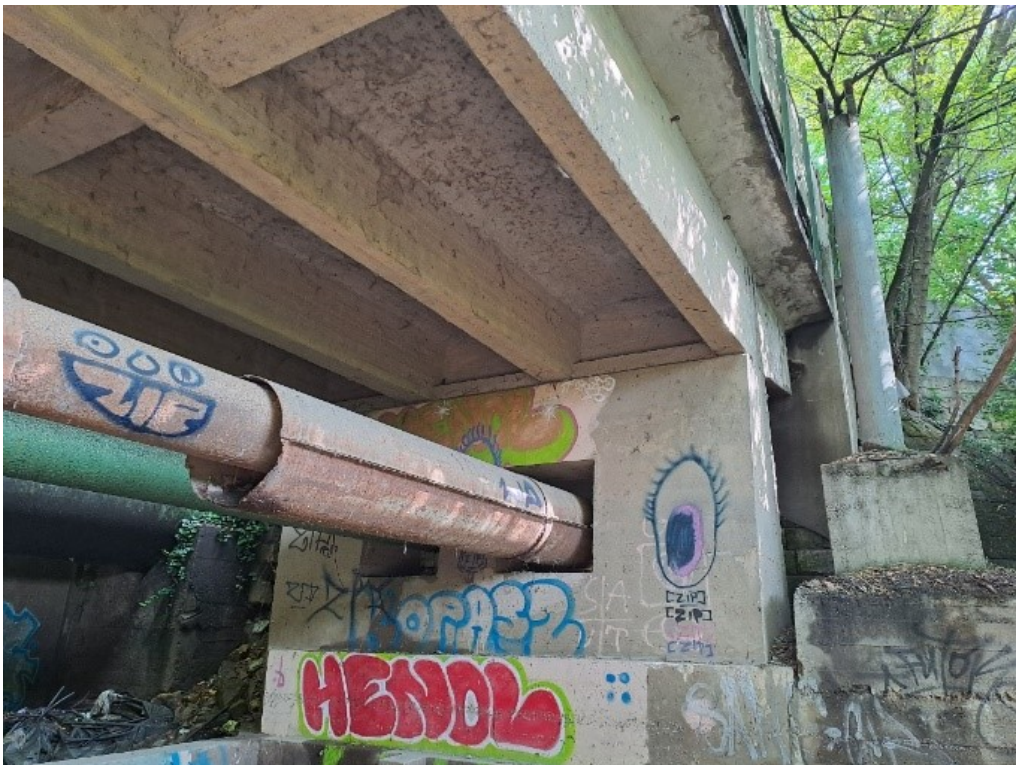
2. ábra: A fellelt ismeretlen híd alulnézetben (szerző felvétele).

A hidat ezután felkerestem, s kis kerülővel, mikor sikerült az öböl felől lévő bozóton keresztül bemászni alá, meglepő látvány fogadott: egy tipikus, II. világháború előtti, háromnyílású vasbeton bordás híd (2. ábra). De hogy került ide? Mi lehet az építéstörténete? Miért így néz ki a szerkezeti rendszere? Sem a felszerkezete, sem az aléptíme nye nem illeszkedik a kortárs hidakra jellemző tervezési megoldásokhoz. Első ránézésre szerkezetileg a híd szép (főnyílása ázásmentes!), de a vizsgálatához kapcsolódó kérdések csak sorakoztak megválaszolatlan.

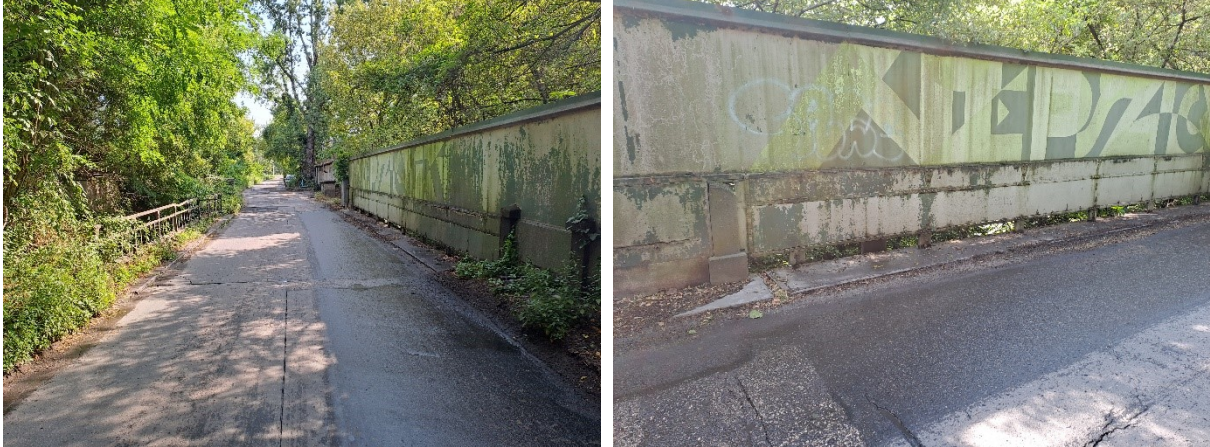
3-4. ábra: A híd kocsipálya nézete északi irányba és az öböl felőli hídkorlát, a ráépített tömör kerítéssel (szerző felvétele).

2023. június 22-én helyszíni szemrevételezéses vizsgálatot tartottam (3. ábra). A híd környezete gondozatlan, szemetes. Duna felől a zsilip határolja, a zsilip és a híd között támfal miatt a híd alá lejutni nem lehet. Az öböl felől a híd korlátjára erősített tömör kerítés akadályozza a kilátást és a híd alá lejutást is (4. ábra).

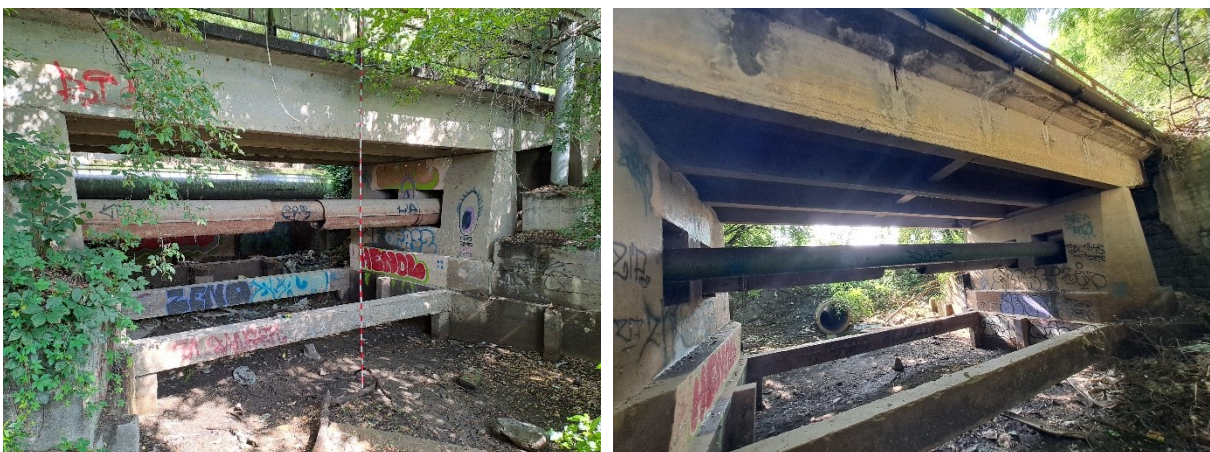
5-6. ábra: A híd oldalnézete az öböl felől és a zsilip felől – háttérben az öbölhöz tovább vezető egyetlen betoncsővel (szerző felvétele).

Kis kerülővel, az öböl parti gyalogútról, ami a híd és az öböl közé épített újabb töltés tetején fut, a sűrűn benőtt töltésrézsűn keresztül le lehet ereszkedni a híd alá. Vizsgálatkor a híd alatti fenékszint feliszapoltsága kb. a Duna 0-vízszintjéhez képest +1,50 m volt (5. ábra). Jelen tanulmányban végig a [7] és [8] irodalomban található 0-vízszintet vettük alapul, ami valószínűleg azonos a budapesti vízmércé 0-pontjával (94,97 mBf), de ezt külön nem vizsgáltuk. Esetünkben a relatív különbségek érdekesek.

Minden jel szerint a zsilip régen nem üzemel, a híd alatti tér részben lefolyástalan gödör az öböl felől megépített előtöltés miatt, amin csak egy magasabb fenékszintű betoncső vezet az öböl felé (6. ábra).

A híd megjelenését egyedivé teszi az alaptesteket egymásnak kitámasztó vasbeton támgerendapár, az alaptestek alatti vasbeton szádfal rendszer. Az alépítmények látványa arra engedett következtetni, hogy a híd klasszikus alaptestjeit utólag mélyíteni kellett az áthidalt akadály fenékszintjének süllyesztése miatt és ez eredményezte a tömör vasbeton pillérek látható alaptestjei alatti vasbeton szádfalat és kitámasztási rendszert. Mint a későbbi hídtörténeti kutatásból kiderült, e feltételezés rossz volt.

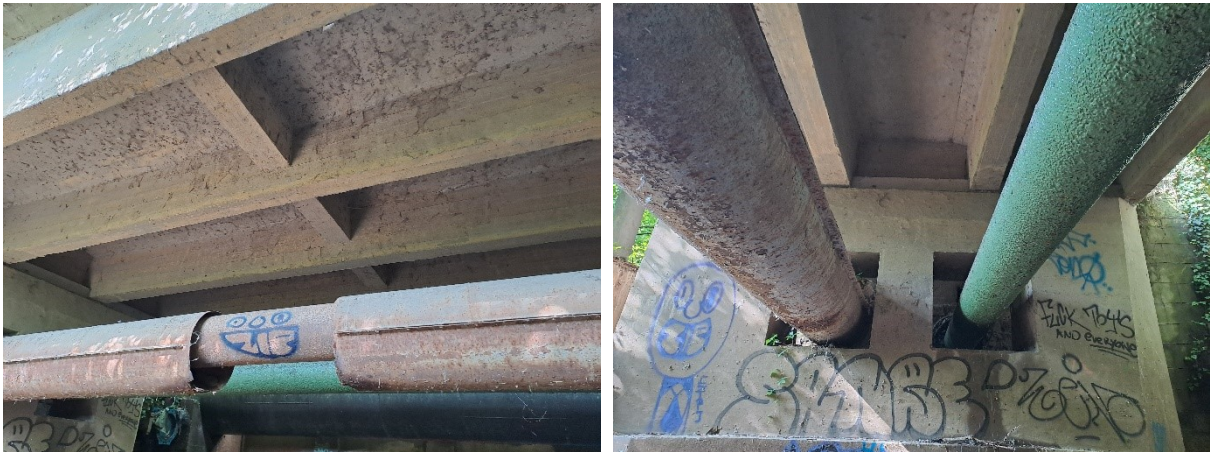
7-8. ábra: A középső nyílásban tökéletesen átázásmentes felszerkezet és a pillér az átvezetett ivóvíz vezetékekkel (szerző felvétele).

A hídnyláson keresztül fut két nagytérű ivóvíz vezeték, ami ezúttal kiváló hídvizsgálati segédstruktúráknak bizonyult, s minimális létra használatával lehetővé tette az egész hídszerkezet testközelebi vizsgálatát.

A híd két pillére és a monolit vasbeton felszerkezete többsége kiváló állapotban van (7-8. ábra). A konzolos hídvégek kivételével ázásmentes, repedésmentes, újszerű. Egyedül az egyik építéskori víznyelő áttörésénél van átázás, ami természetes jelenség.

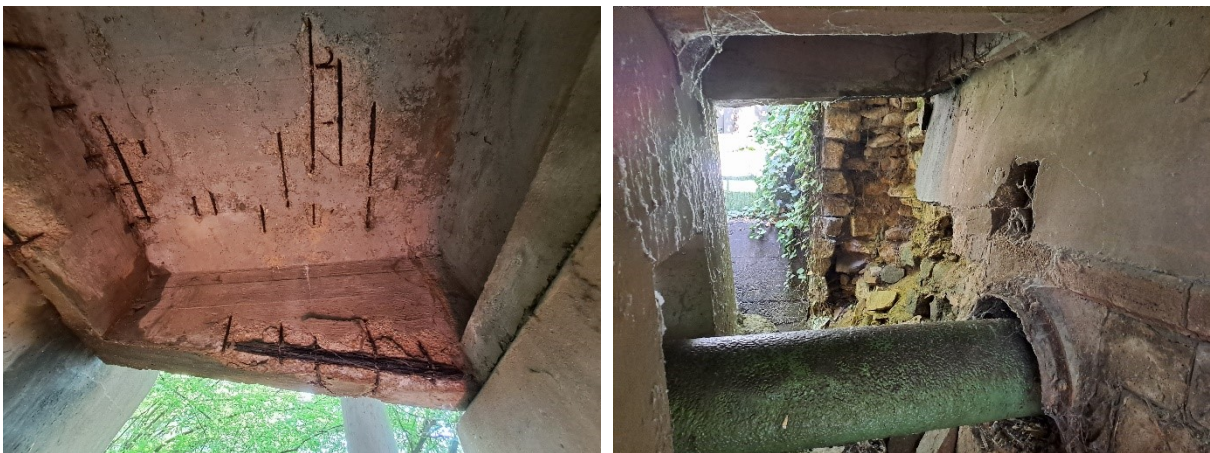
9-10. ábra: A korrodált rövidkonzol és csatlakozó támfal megbomlott kőfalazata (szerző felvétele).

A háromnyílású szerkezet két szélső nyílása rövidkonzolos, a felszerkezet nem támaszkodik fel a csatlakozó útpályát megtámasztó támfalakra. A támfal és a felszerkezet között dilatációs hézag van, ami a híd járdáinál jól megfigyelhető, a kocsipályán a hézag át van aszfaltozva. E dilatáció miatt azonban a felszerkezet konzolos végei intenzíven áznak, itt előrehaladott a vasbeton korrózió (9. ábra).

A töltést megtámasztó támfal vegyes szerkezetű, részben faragottkőből rakott, részben beton falazat, részben vegyes és gyenge minőségű kőfal. Különösen gyenge minőségű és károsodott a szárnyfalak falazata, ahol a környezeti terhelés fokozott (10. ábra). A híd legnagyobb károsodásának ezen támfalak állapotából fakad, a falak az állékonyság érdekében mielőbbi felújításra szorulnak! Az északi oldalon a zsilip és a híd közötti támfal mintegy 2 m szélességben leomlott. Gyorsuló állapotromlás várható.

A felszerkezet a zsilip régi támfalaihoz szabad hézagokkal csatlakozik, így ott nincs teherátadás, ugyanakkor akadálytalanul bejut a víz és egyéb szennyezés, ami, mint láttuk a konzolvégek jelentősebb korrózióját okozta.

A híd gondos kezeléssel még hosszú évtizedekig szolgálhatja a közlekedést, de néhány állapotjavító beavatkozást sürgősen el kell végezni. Vizsgálható ugyanakkor a híd megszüntetése is. Az a bizonyos tervezett túlsúlyos jármű, ami jelen hídtörténeti kutatás és helyszíni hídvizsgálat oka volt, végül mégsem akart erre közlekedni.

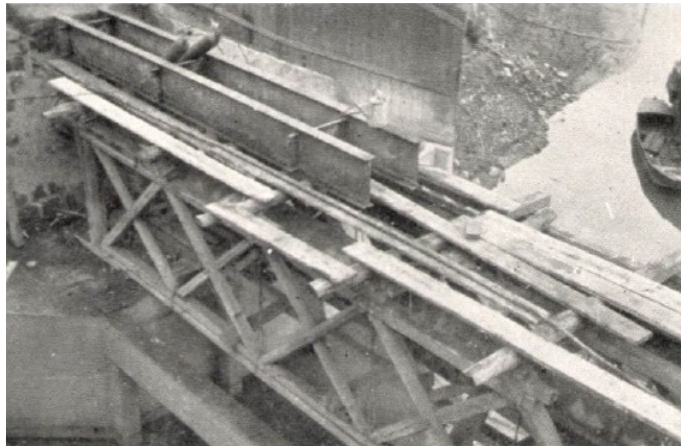
14. ábra: A régi vasgerendás híd bontása az 1930-ban aláépített fa provizóriummal [8].

Az első híd helyett kétnyílású vasgerendás hidat építettek, ami a zsilip átépítésének idejére már elégtelen teherbírású volt, alá is kellett támasztani 1930-ban. Erről röviden beszámol Pogonyi Görgy a híd 1932. évi átépítéséről szóló tanulmányában [8], ami alapján megismerhetjük a most fellelt vasbeton híd pontos építéstörténetét. A cikkben három tervrészlet és hat építési állapotot mutató fénykép is található (lásd 14-19. ábra).
