# Az aszfaltburkolatú útpályaszerkezetek megerősítésének diagnosztikai kérdései

Soós Zoltán, Igazvölgyi Zsuzsanna, Szakály Ferenc

**Kivonat:** Az aszfaltburkolatú útpályaszerkezetek megerősítésének méretezése terén a meglévő pálya állapotértékelése – diagnosztikája – a jelenlegi előírások által elhanyagolt és rendszerint számon nem kért feladatnak tűnhet. Habár a helyszíni bejárást ma már fejlett diagnosztikai eszközök és mérés technológia egészítik ki, a szakember szerepe a „diagnózis felállításában” továbbra is megkérdőjelezhetetlen fontos. A cikkben néhány előremutató lehetőség mellett érintőlegesen bemutatásra kerül egy fejlesztés alatt álló hazai eszköz is a feladat elvégzéséhez, amely a vizuális állapotfelmérés és a különböző tervezési alapadatok összehangolásának, illetve az útburkolat és környezete könnyű, rendszerezett dokumentálásának lehetőségét megteremtve hozzájárulhat egy korrekt és alapos diagnosztika felállításához.

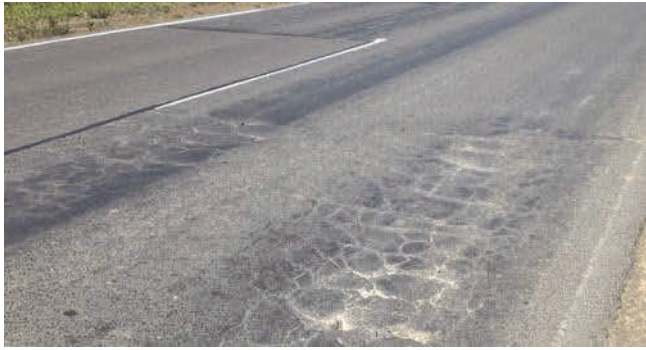
5. Ábra. A mozaikos repedés

A mozaikos repedezettség sűrűn összerepedezett burkolatfelületet jelent, amikor a repedések néhány dm<sup>2</sup>-es és

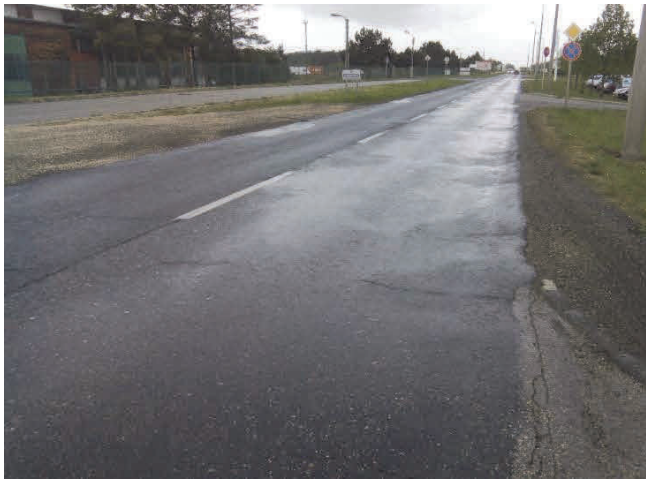
**6. Ábra.** Süppedés és keresztirányú repedés a burkolaton

legfeljebb 1 m<sup>2</sup>-es területet határolnak le („aligátorbőr”). Ezen típusú repedések tulajdonképpen a deformáció növekedésével, az ismétlődő terhelés hatására jönnek létre, de a deformáció és a repedezés közötti idő gyakran oly rövid, hogy a kár jellege szempontjából lehet a repedés is jellemzőbb. A 6. ábra mozaikos repedést és deformációt mutat.

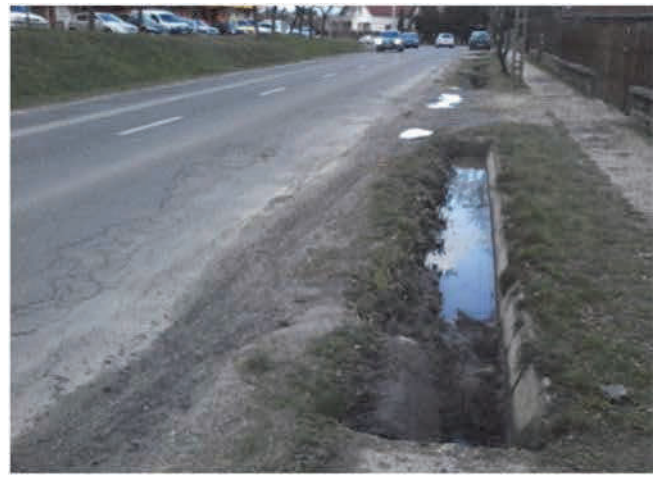
**7. Ábra.** Pangó víz a csapadékvíz-elvezető rendszerben

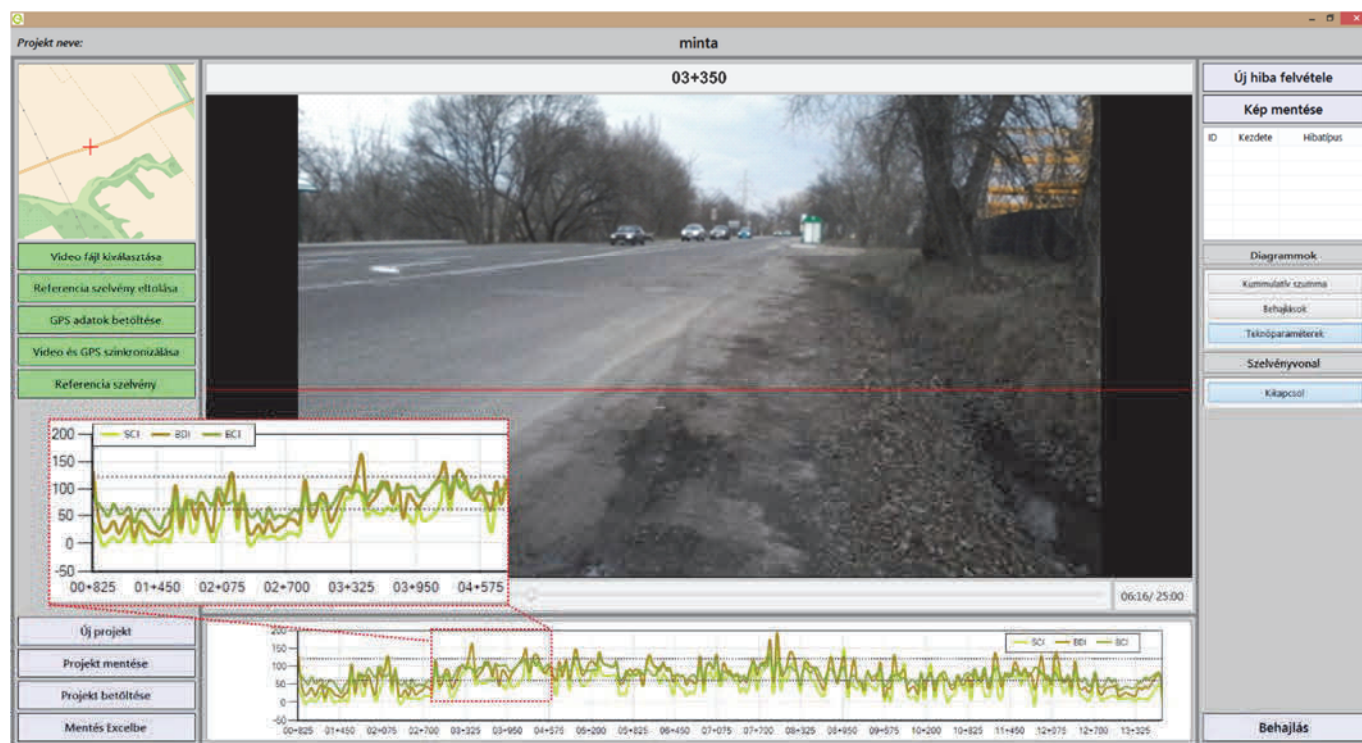
8. Ábra. Pangó víz a csapadékvíz-elvezető rendszerben, átázott földű diagnosztizálása
